Journée d'étude Interreg V LYSE, ECOSYSTEM, LYNBATIS le 8 octobre 2018

Aménagement naturel des berges du Kleine Kemmelbeek à Heuvelland (Kemmel)

Travaux de dragage de l'Étang de Dikkebus à Ypres (Dikkebus)

Travaux en matière de gestion des eaux visant à sécuriser le quartier Jan De Cerf et aménagement d'un bassin de retenue des eaux le long du Kimmelbeek, à hauteur de la Jan De Cerfstraat à Ypres (Vlamertinge)

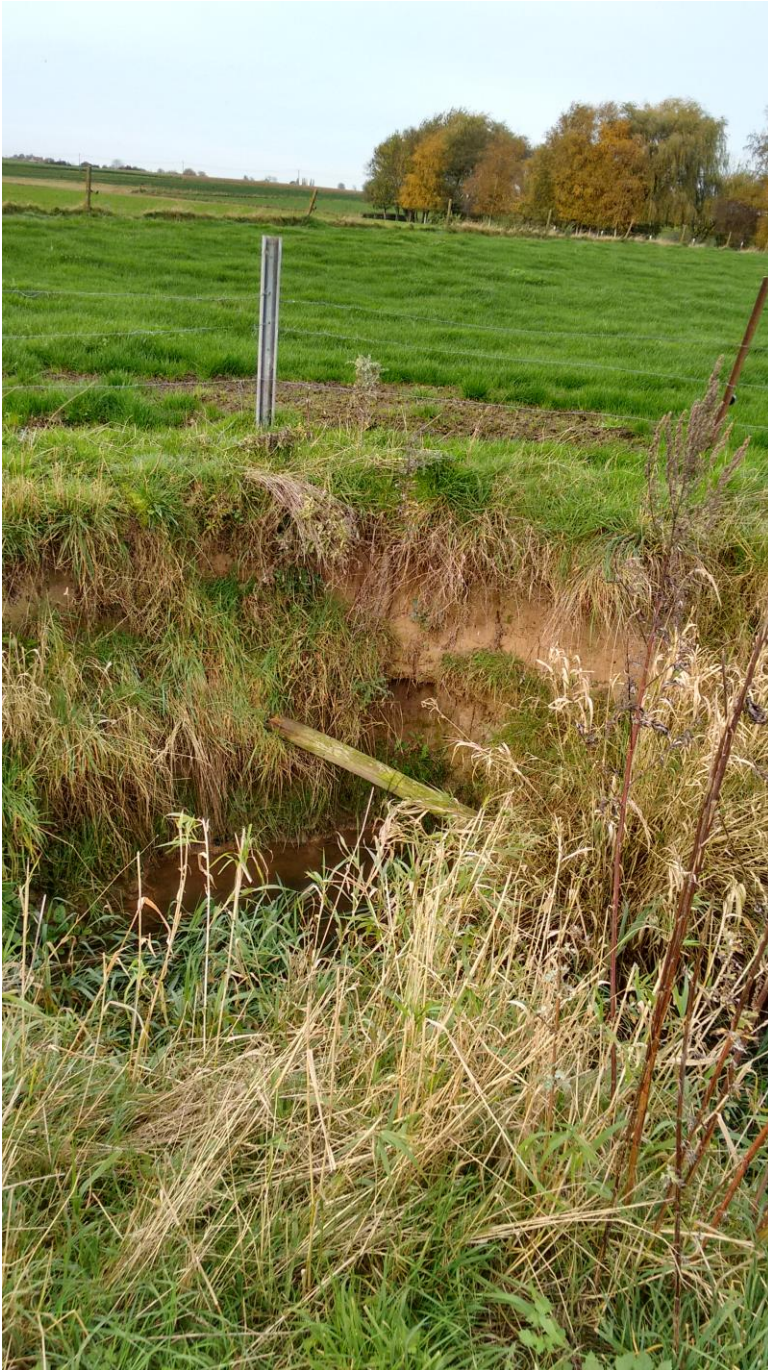
Photo a : Ancienne clôture (en bois) dans le lit du cours d'eau comparée à la nouvelle clôture (en métal) sur le bord du talus. Le talus s'est effondré.

La vitesse à laquelle l'eau traverse le profil du cours d'eau est très élevée en raison de la pente importante du Kleine Kommelbeek. Par conséquent, la force érosive de l'eau est également très élevée ; la pointe du cours d'eau s'érode et le talus s'effondre. Le profil d'écoulement en est réduit et les berges sont plus rapidement inondées. Les riverains sont confrontés à des problèmes de berges qui s'effondrent ; les clôtures des prés doivent, notamment, être réparées chaque année.

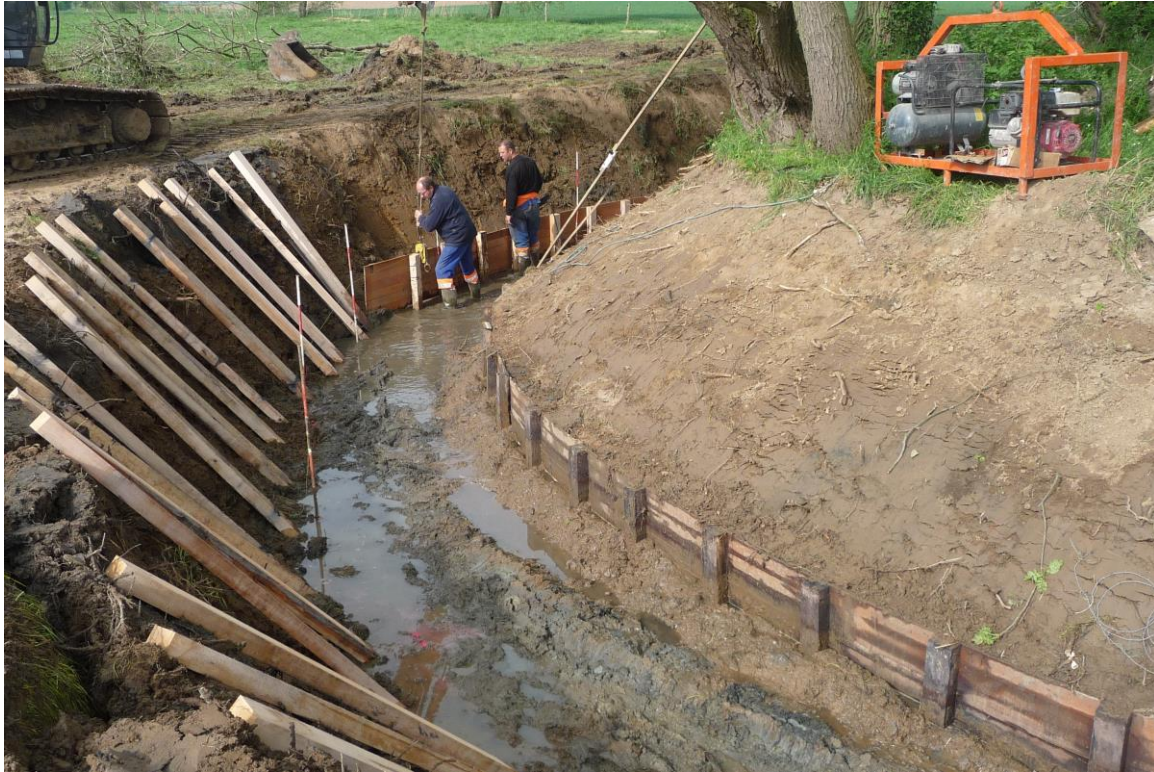
Photo b : Placement de poteaux en chêne et de cloisons en bois dur pour protéger la pointe du cours d'eau

La pointe du Kleine Kemmelbeek est fixée et protégée contre la force érosive de l'eau en utilisant des poteaux en chêne ($L = 3\text{m}$) et des cloisons en bois dur ($h = 60\text{ cm}$). Derrière cette protection de la pointe est ajouté un rouleau en fibres de noix de coco ; lorsque l'eau opère une forte abrasion juste au-dessus du niveau des poteaux et des cloisons, elle rencontre le rouleau en fibres de noix de coco et pas les terres environnantes (fraîchement placées).

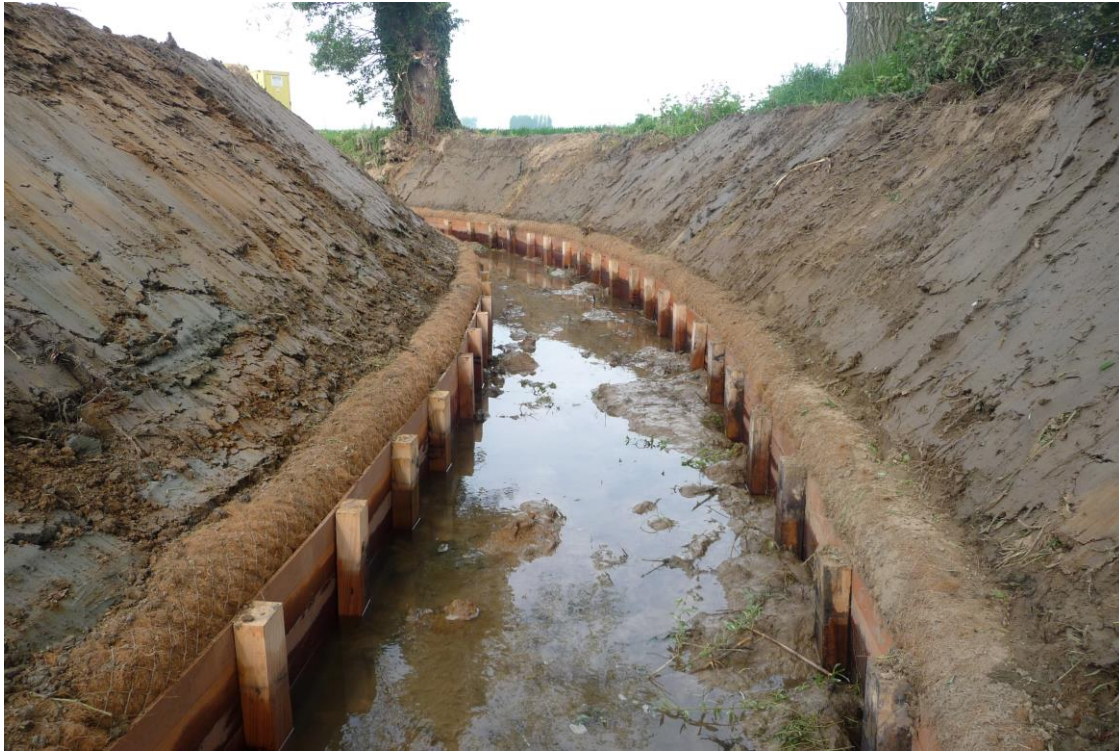
Photo c : Le placement de rouleaux en fibres de noix de coco facilite le développement spontané de la végétation à proximité de la ligne de crue.

Au bout d'un certain temps, les rouleaux de fibres de noix de coco se détériorent. Entre temps, la végétation a repris la fonction de protection des berges. Tant l'établissement spontané de la végétation que les plantations accroissent la diversité écologique et paysagère. L'apparition de berges creuses abruptes n'est plus possible.

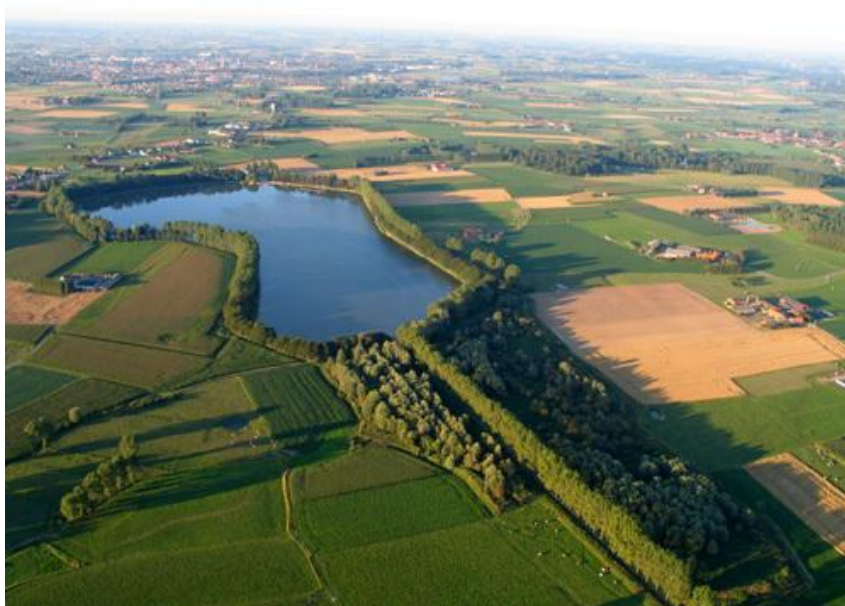
Photo d : Les eaux de surface collectées dans l'Étang de Dikkebus servent à produire de l'eau potable pour la ville d'Ypres.

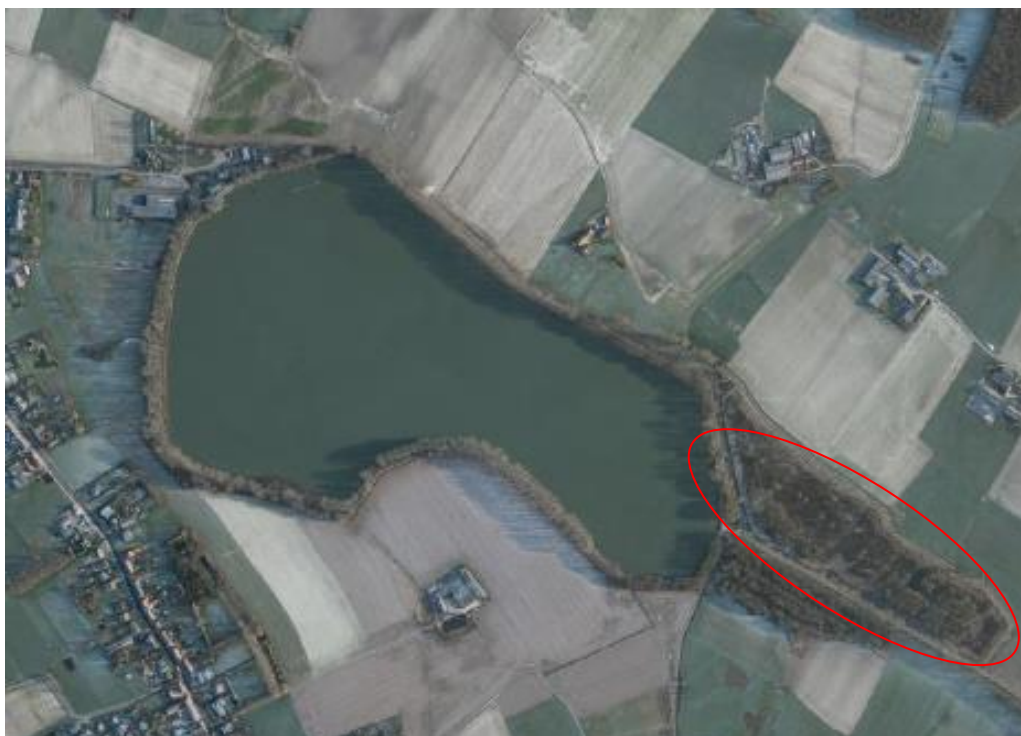
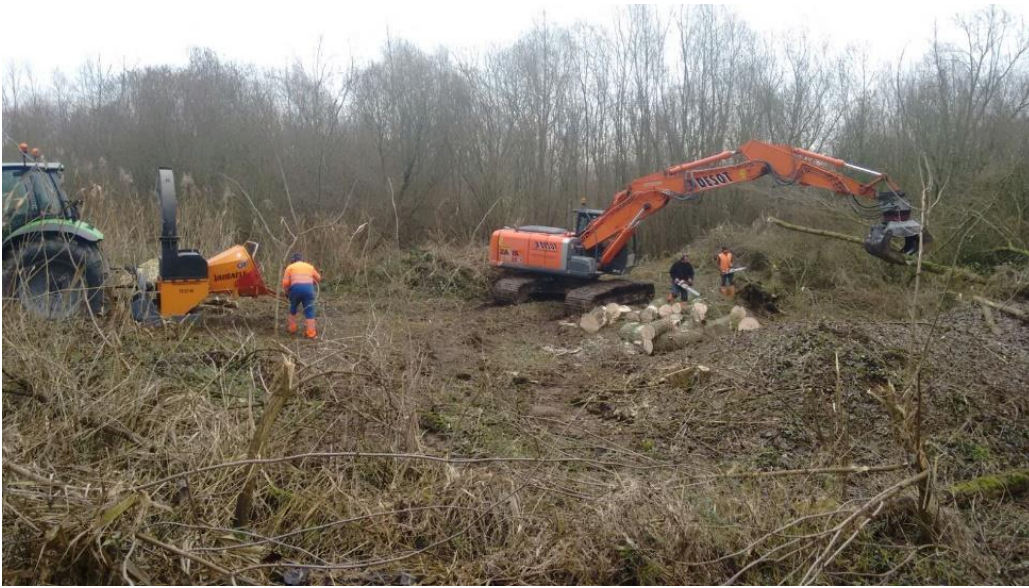
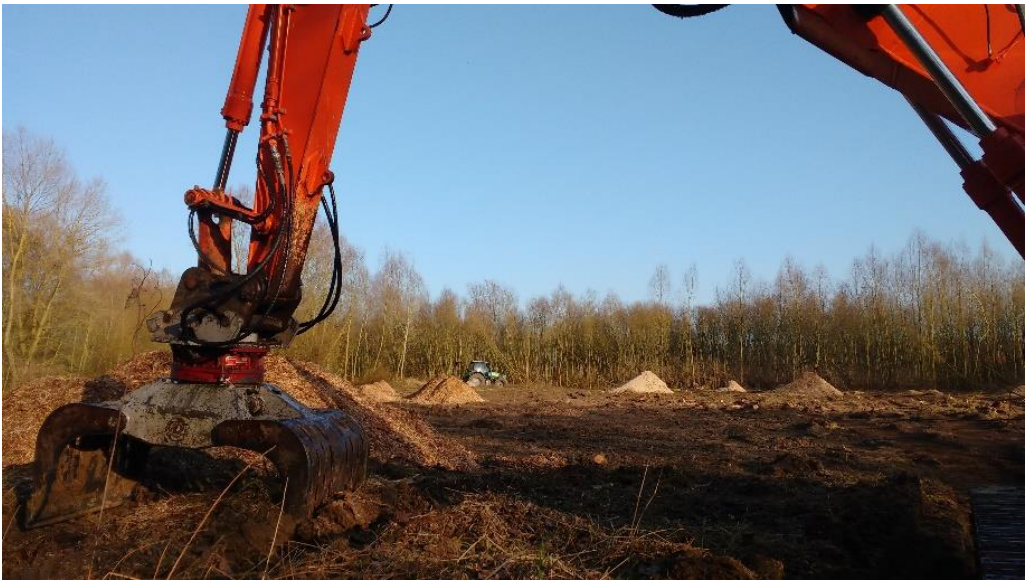
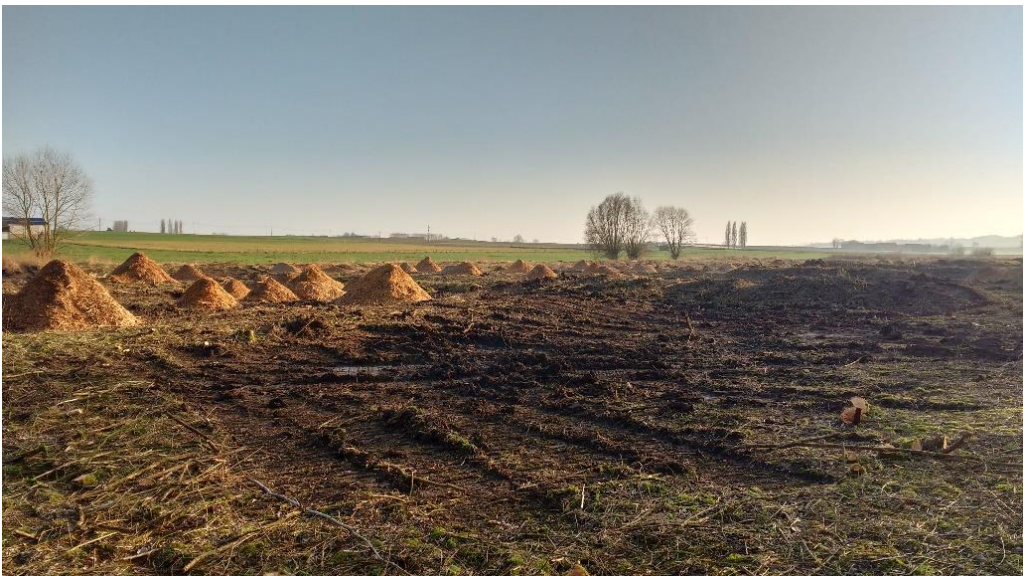
Photo e : Les travaux de préparation ont commencé début décembre 2016 (élimination de la végétation des bassins de traitement des boues).

Au cours de la période de décembre 2016 à mars 2017, toutes les plantes ligneuses ont été arrachées. Tant le bois de chauffage que le bois haché ont été évacués. Dans la plupart des cas, les systèmes racinaires sont restés en place.

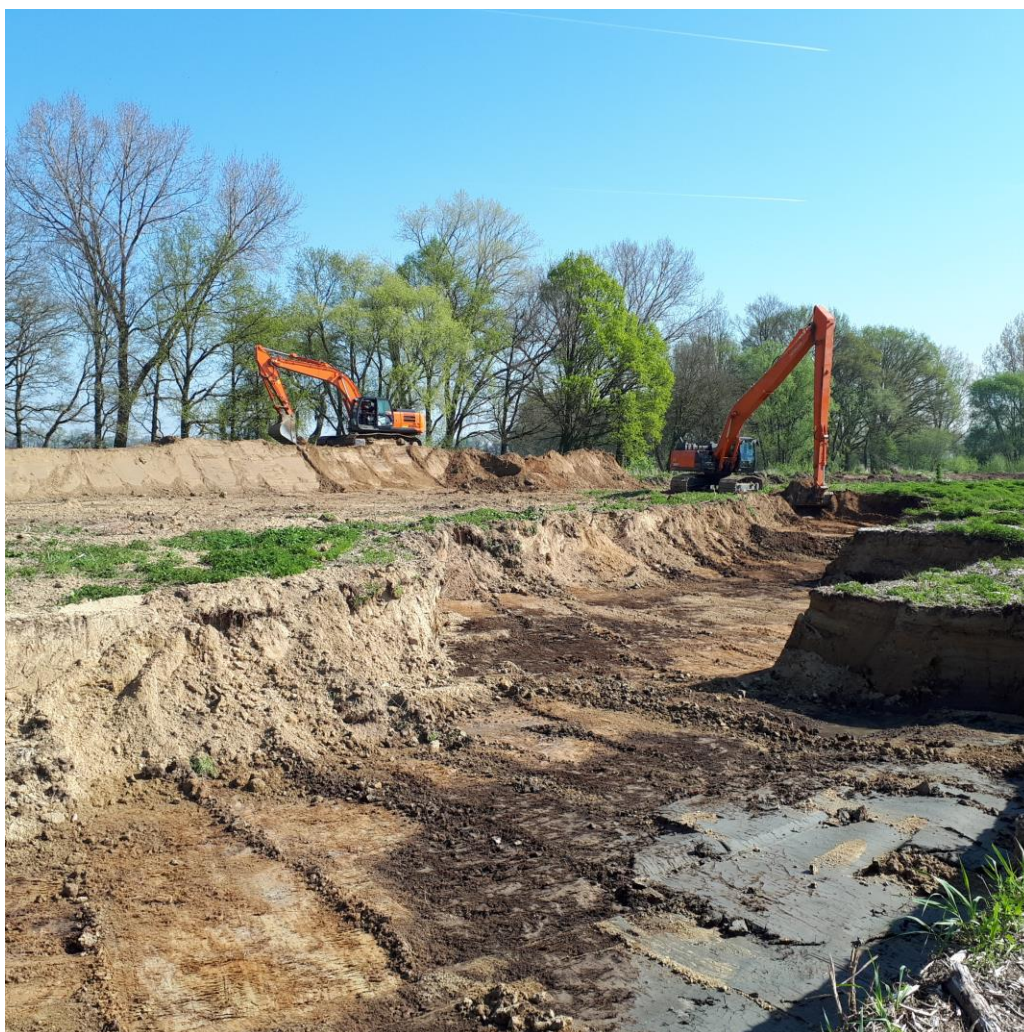
Photo f : Préparation du bassin de traitement des boues : un corps de digue a été dressé avec les terres des travaux de dragage précédents.

Un relevé détaillé du terrain a suivi. Des études ont révélé que le volume de rétention nécessaire (140 000 m³) peut être obtenu en dressant un corps de digue d'environ 3 mètres de hauteur. Une partie des sédiments (lessivés depuis lors) des travaux de dragage précédents a été utilisée pour la réalisation du corps de digue. Les travaux de curetage précédents remontent à 1990-1991 et 2005. À l'époque, respectivement 200 000 m³ et 105 000 m³ avaient été évacués.

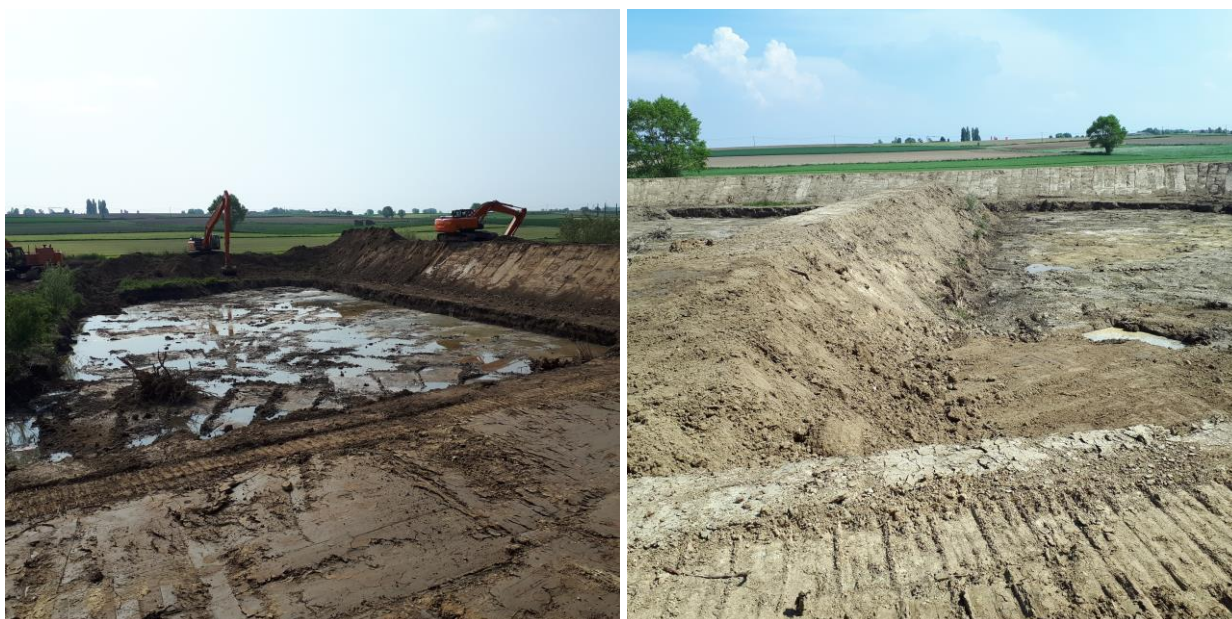
Photo g : Il est équipé d'une berme centrale pour prévenir davantage la sédimentation (en ralentissant le débit de l'eau)

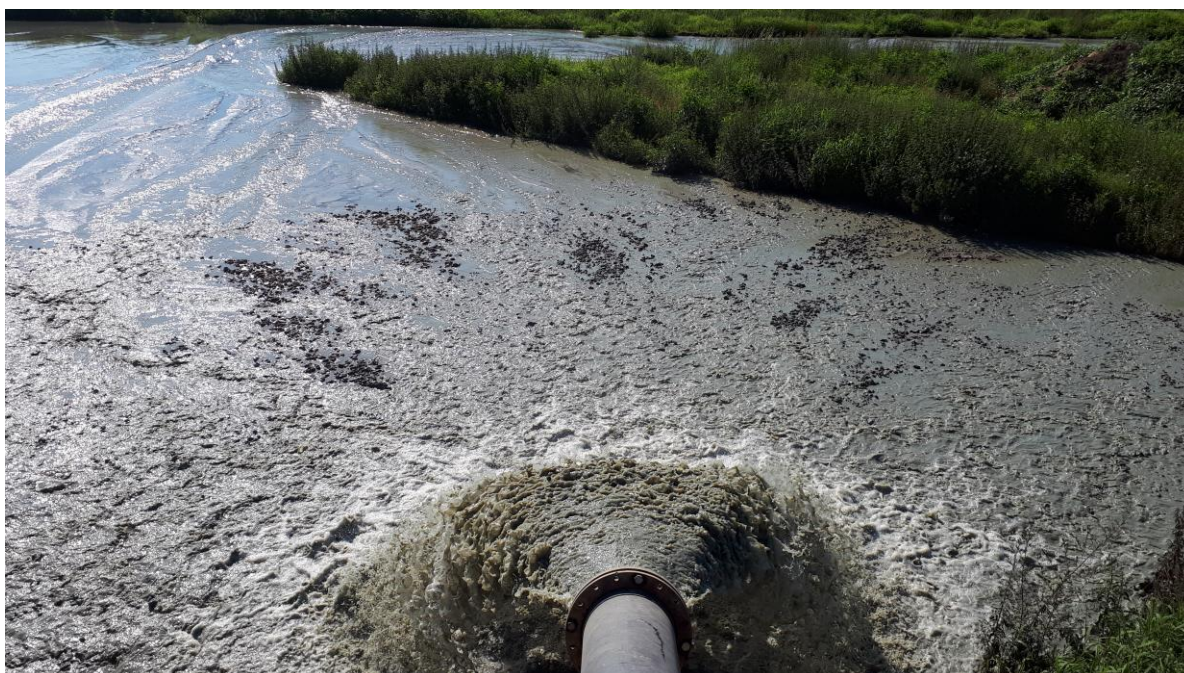
Photo h : Entrée du bassin de traitement des boues

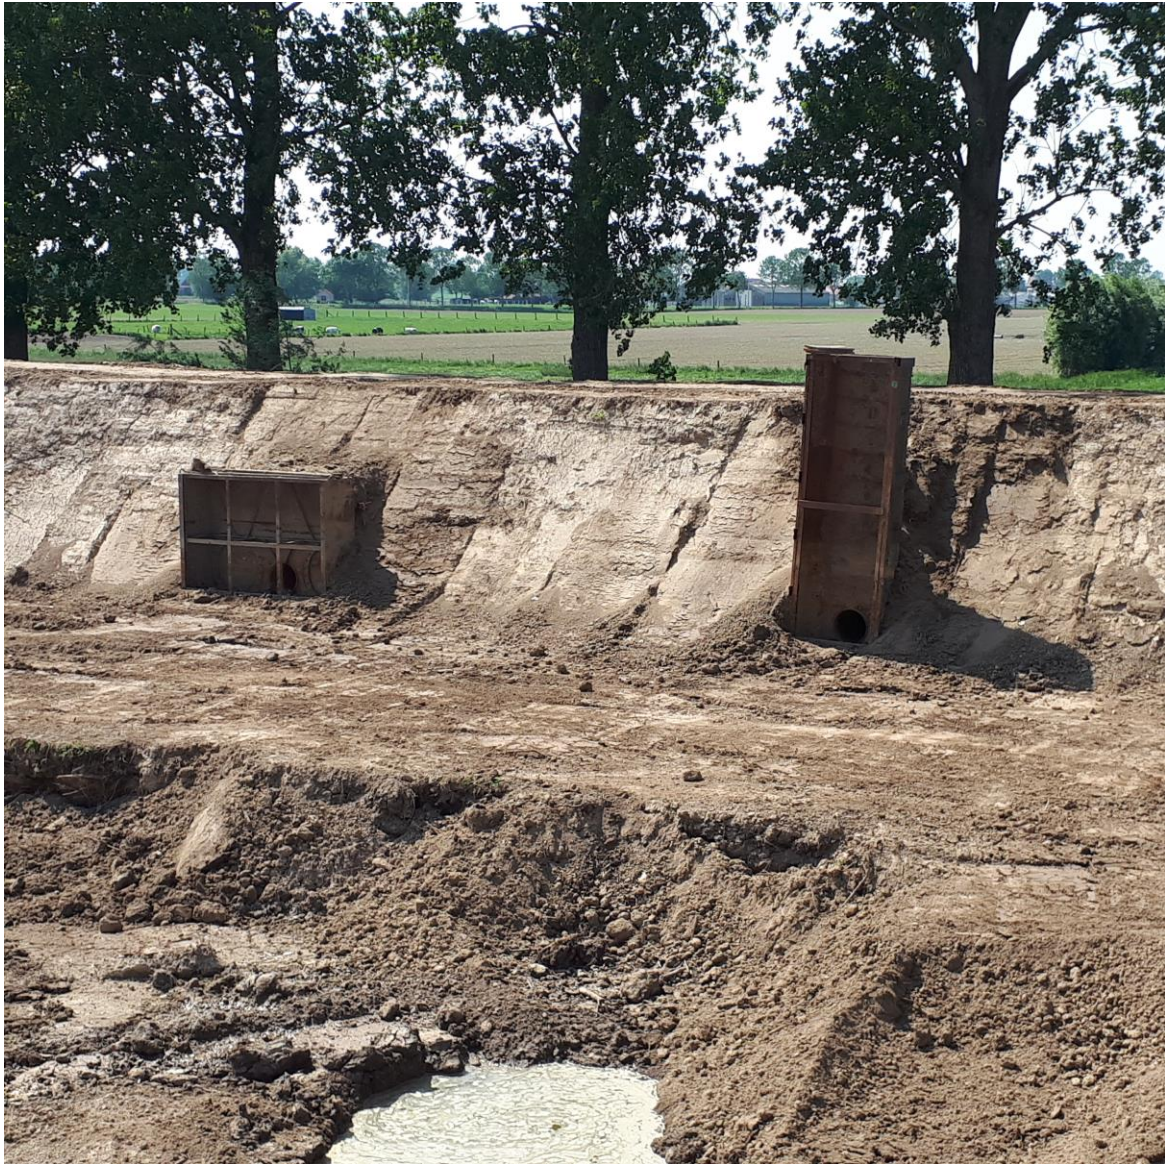
Photo i : Des caissons inondés permettent de réguler le débit (et par conséquent le taux de sédimentation).

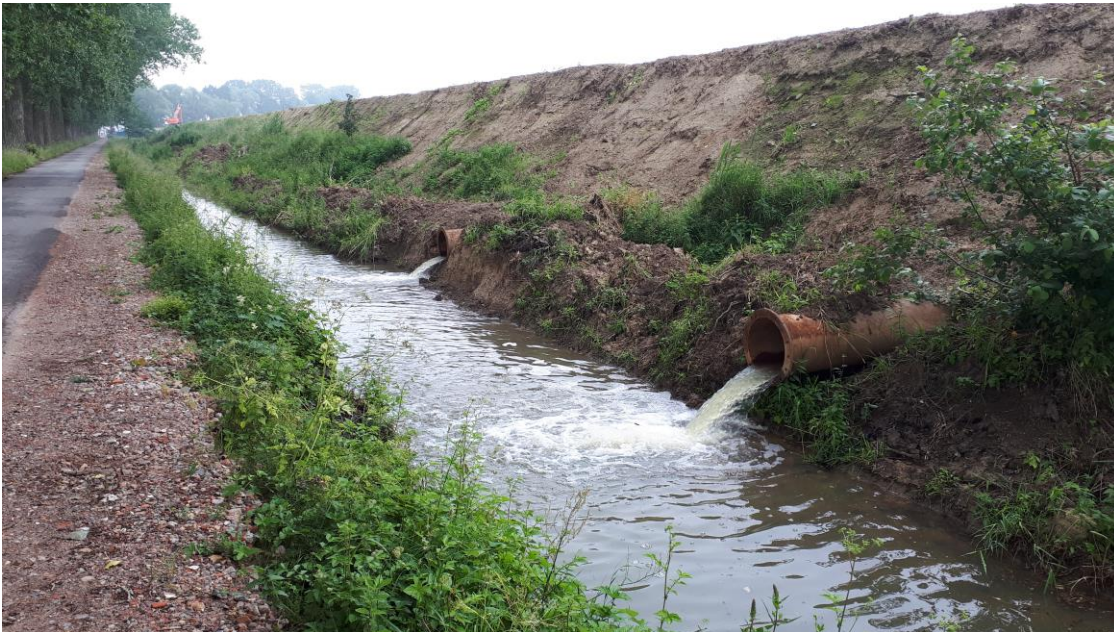
Photo j : Exutoire du bassin de traitement des boues

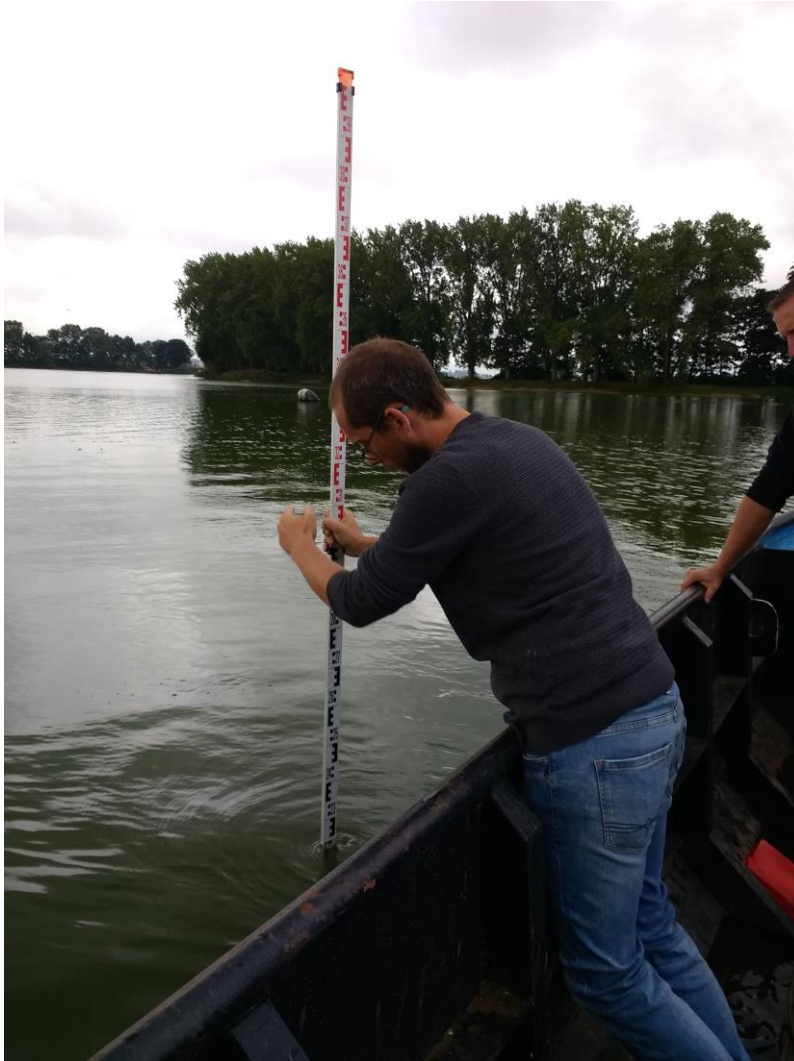
Photo k : Au cours des travaux l'administration commanditaire (la ville d'Ypres, la Province de Flandre occidentale et de Watergroep) contrôle régulièrement les travaux de dragage effectués.

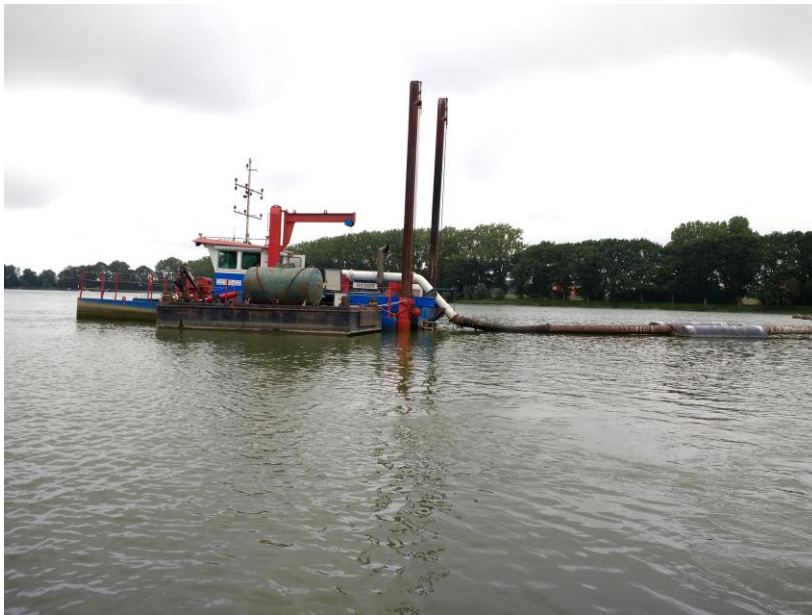
Photo 1 : Par un mouvement de balayage, la drague nettoie le fond de l'Étang de Dikkebus de ses boues.

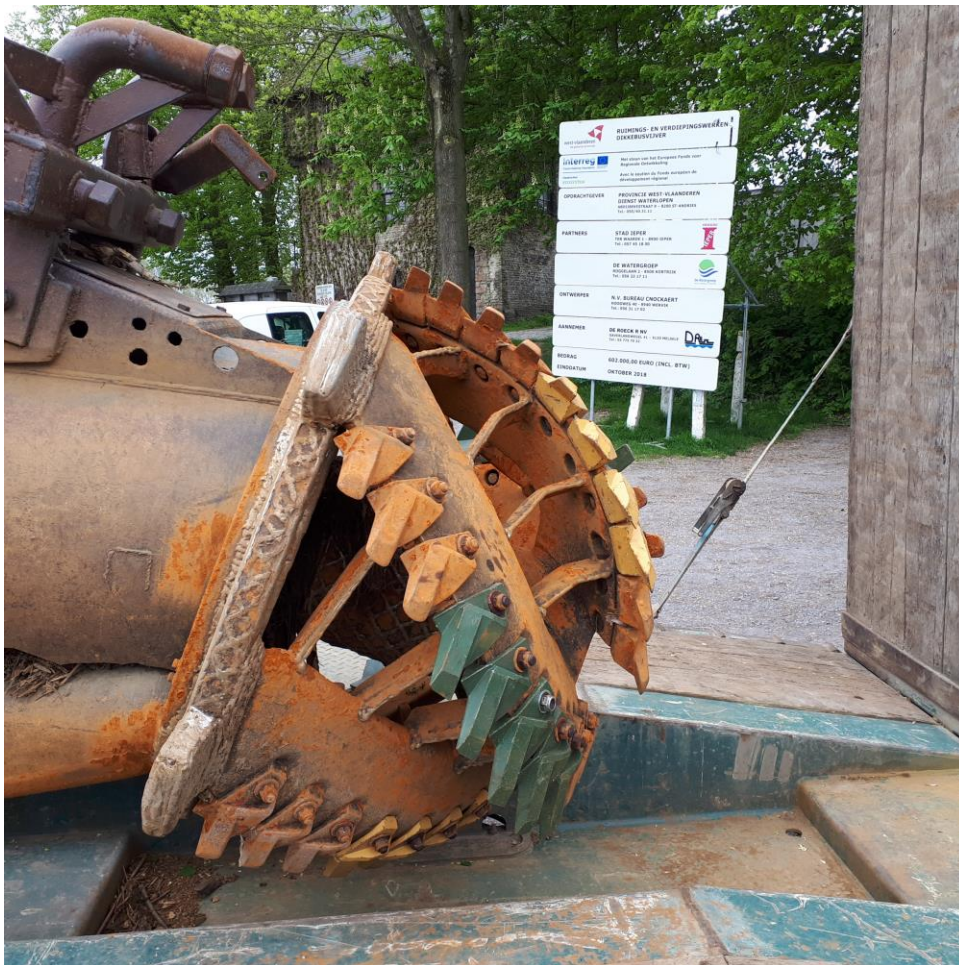
Photo m : Sous la surface de l'eau un trépan, monté sur la proue de la drague, aspire le sédiment mélangé d'eau et le propulse vers le bassin de traitement des boues.

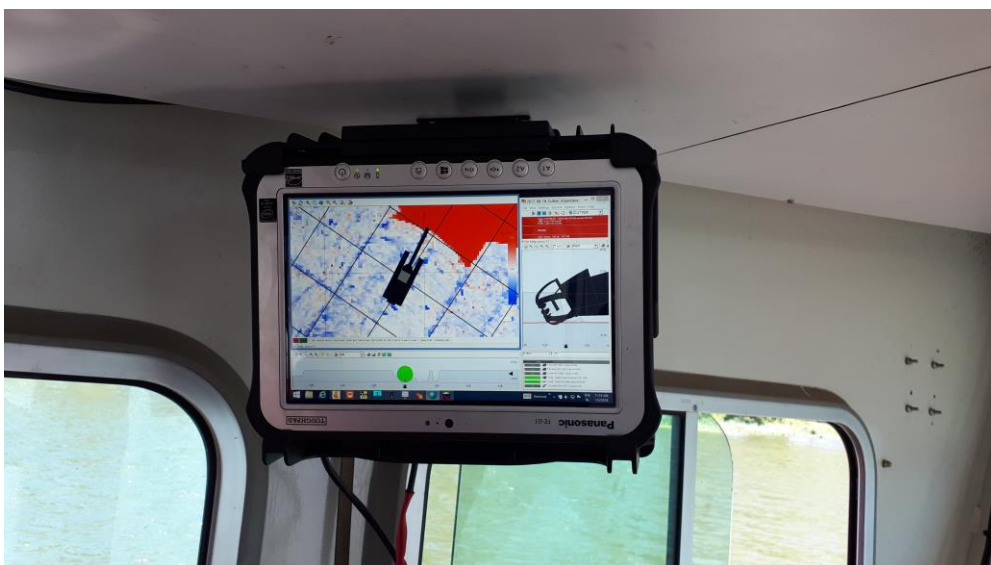
Photo n : Le batelier peut suivre l'avancement des travaux sur un écran d'ordinateur monté dans la cabine de la drague.

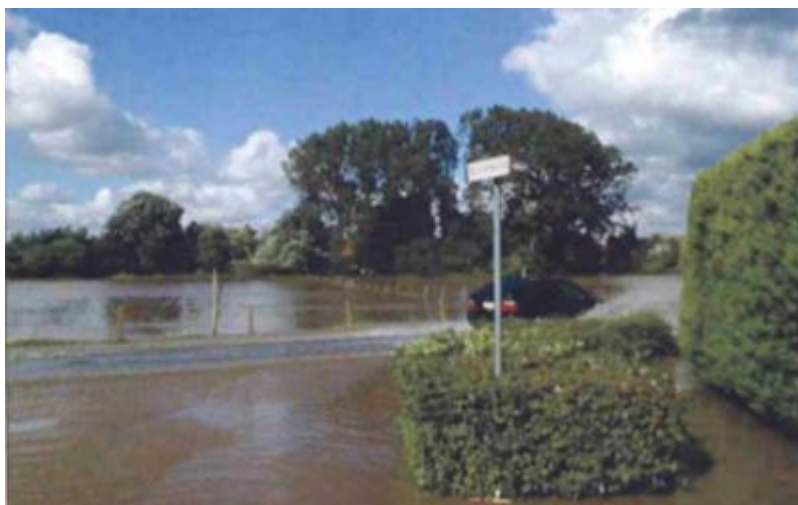
Photo o: Inondations par le Grote Kemmelbeek (2ème catégorie) en amont de la Jan De Cerfstraat (à l'arrière-plan, le quartier résidentiel inondé, photo IMDC)

Cette étude d'IDMC a montré que le profil d'évacuation du Grote Kemmelbeek était trop faible à ce niveau (il ne parvenait à évacuer que 7 m³/s alors qu'il aurait fallu 10 m³/s) ce qui provoquait des inondations dans ce quartier.

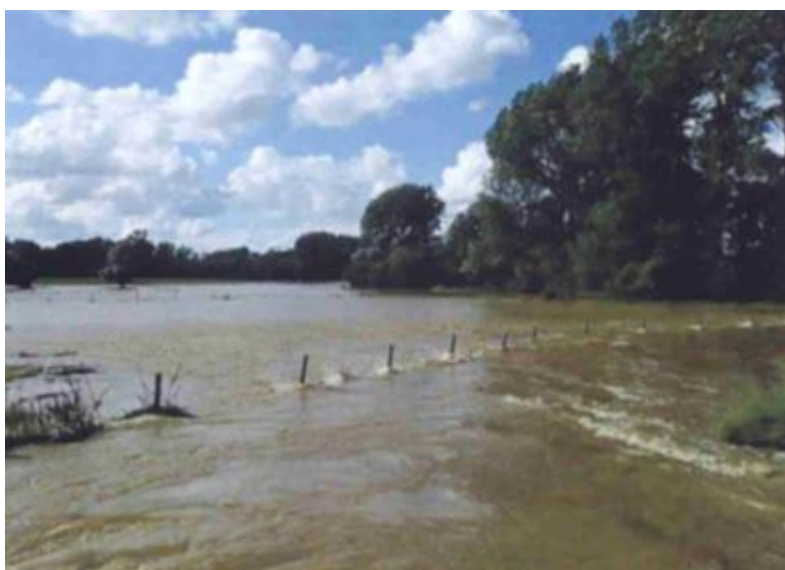
Photo p: Inondations par le Grote Kemmelbeek (2ème catégorie) en aval de la Jan De Cerfstraat (à droite, le Kemmelbeek, photo IMDC)

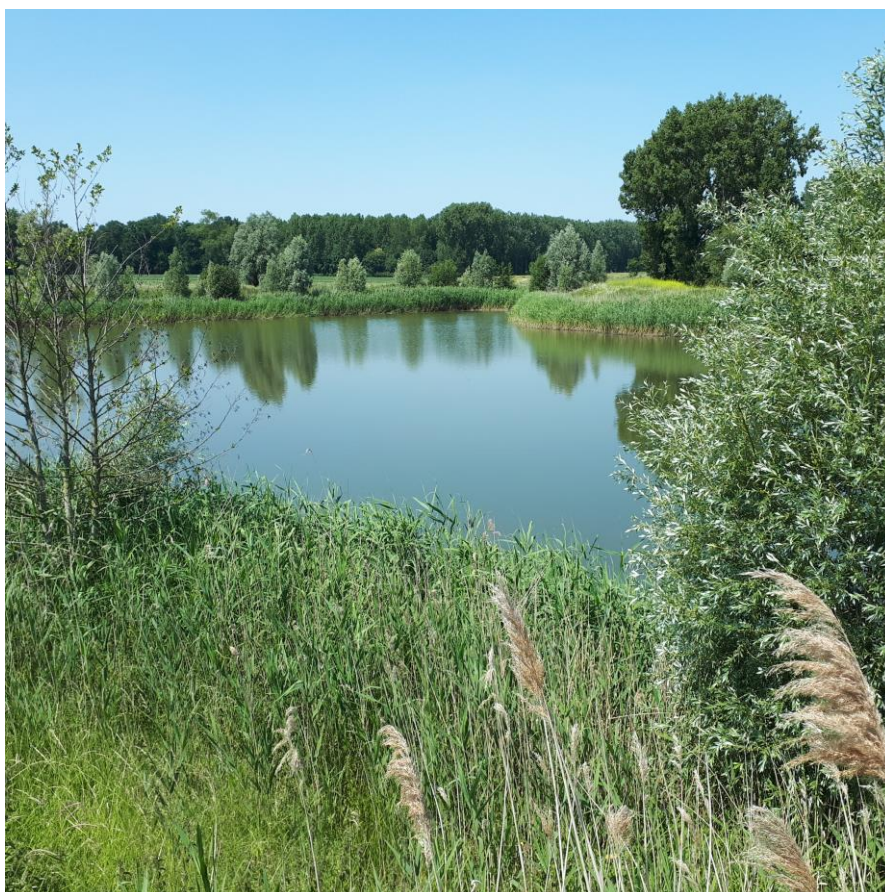
Photo q: Le bassin d'inondation contrôlée sur le Grote Kimmelbeek doit préserver les maison alentour des inondations; en outre, le bassin de retenue peut répondre à la demande d'eau aux cours des périodes de sécheresse.

Le bassin tampon, d'une superficie de 14 333 m² (profondeur 4,5 m) a été aménagé pour une capacité de retenue totale de 53 260 m³, soit 53 260 000 litres dont 7070 m³ sous le point de captage, 20 060 m³ de réserve d'eau pour l'agriculture et l'horticulture et 26 130 m³ de tampon additionnel contre les inondations et pour le ralentir l'évacuation vers Elverdinge.

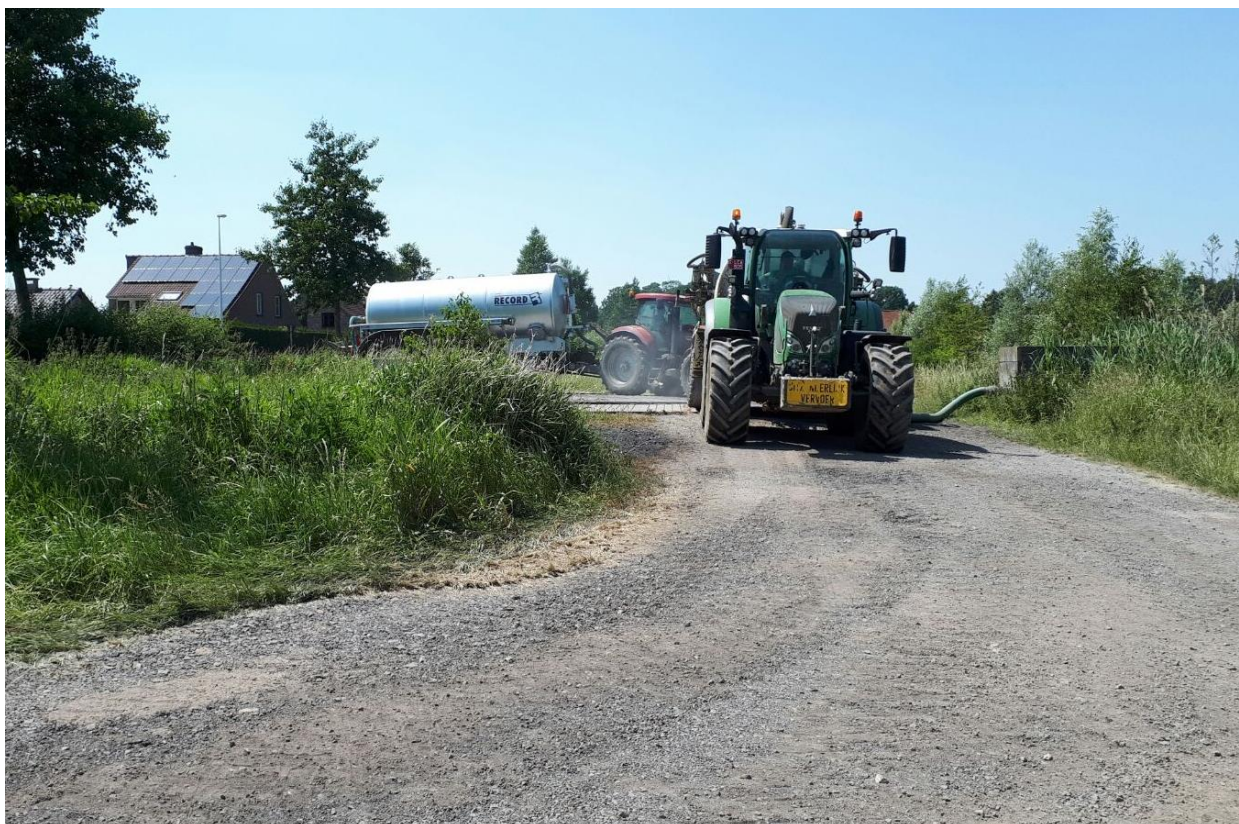
Photo r: Un point de prélèvement spécial a été prévu pour l'approvisionnement en eau des agriculteurs et des horticulteurs pendant les périodes de sécheresse.

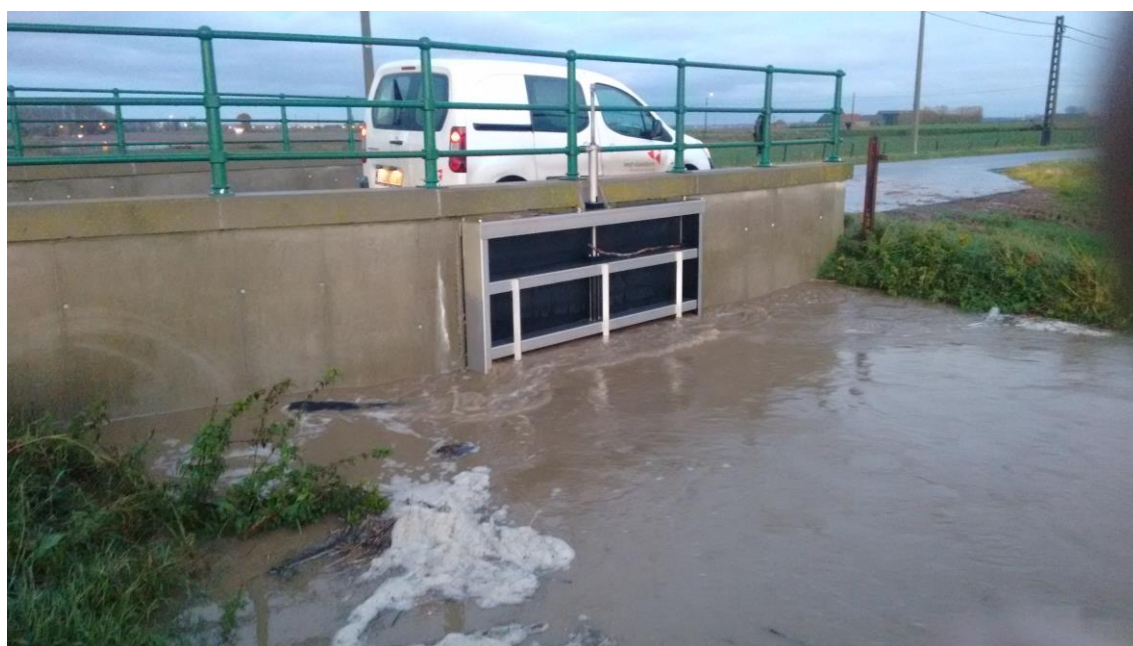
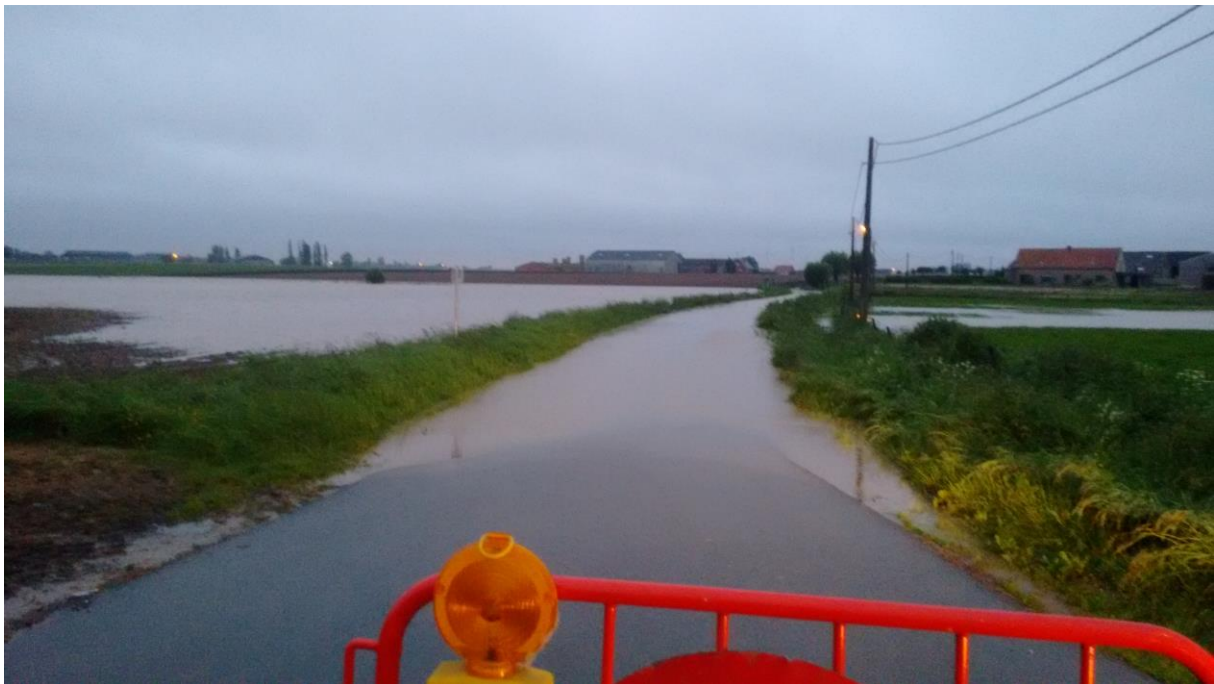
Photo s: En rehaussant la chaussée dans la Grote Branderstraat et en plaçant un limiteur de débit, la zone de rétention naturelle en amont de la vallée du Grote Kemmelbeek peut être agrandie.

L'influence du rehaussement de la Grote Branderstraat de 0,8 m jusqu'à un niveau de +20,60 s'étend, dans la vallée, jusqu'à 600 m en amont sur le territoire d'Ypres (Vlamertinge) et Poperinghe (Reninghelst).

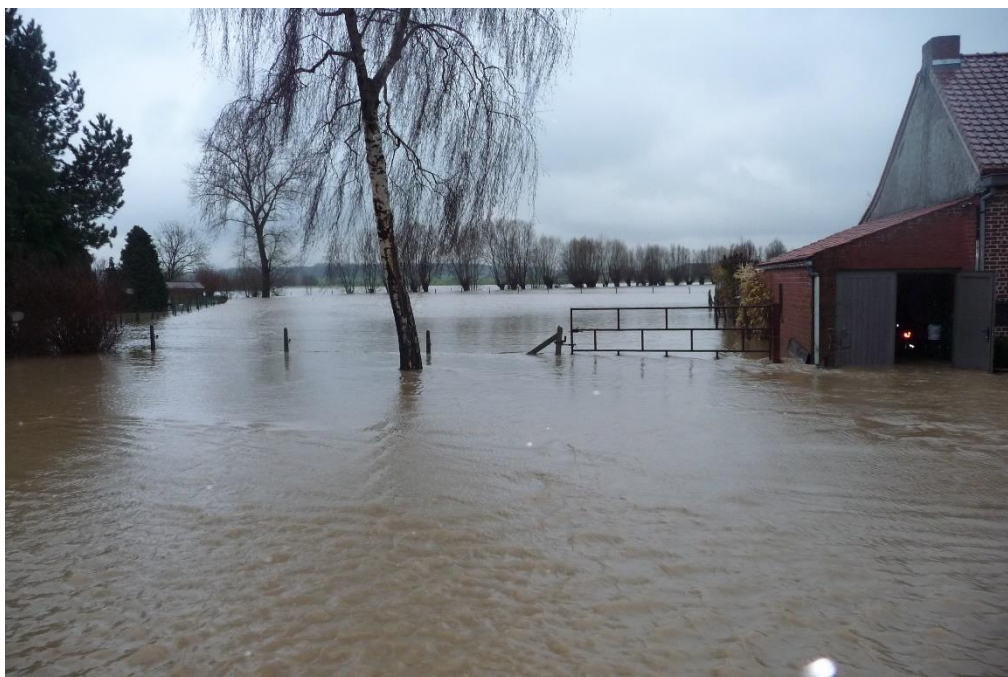
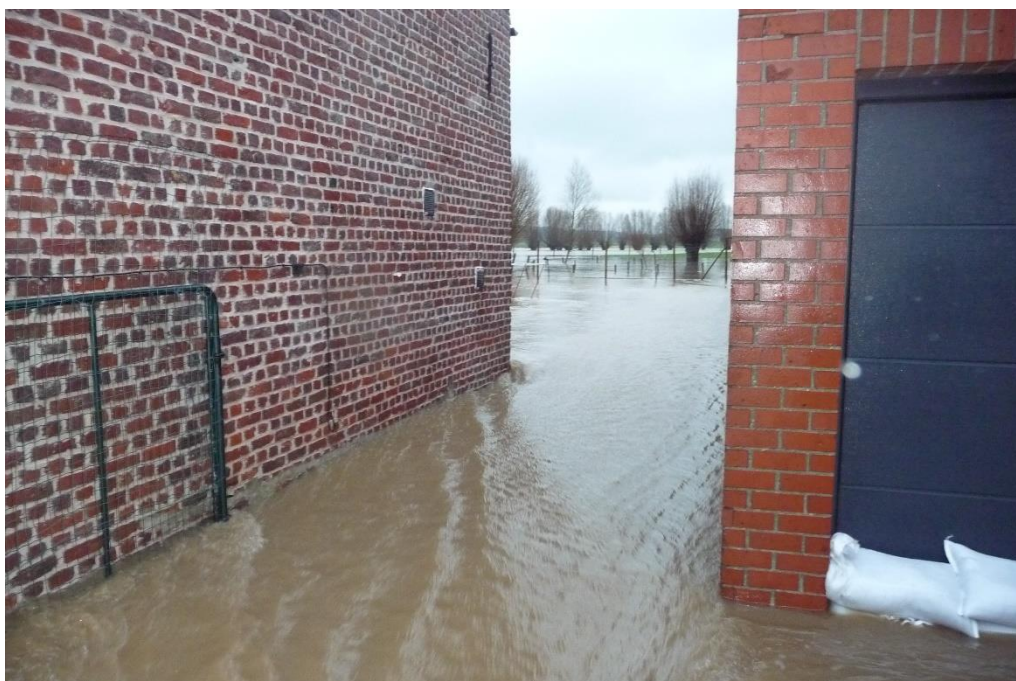
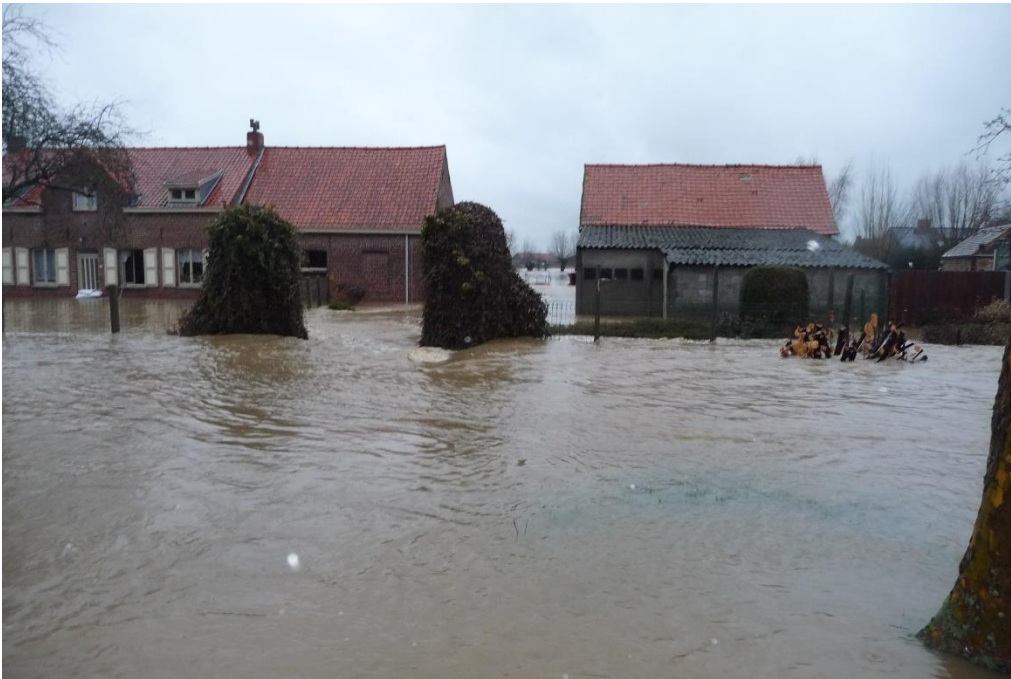
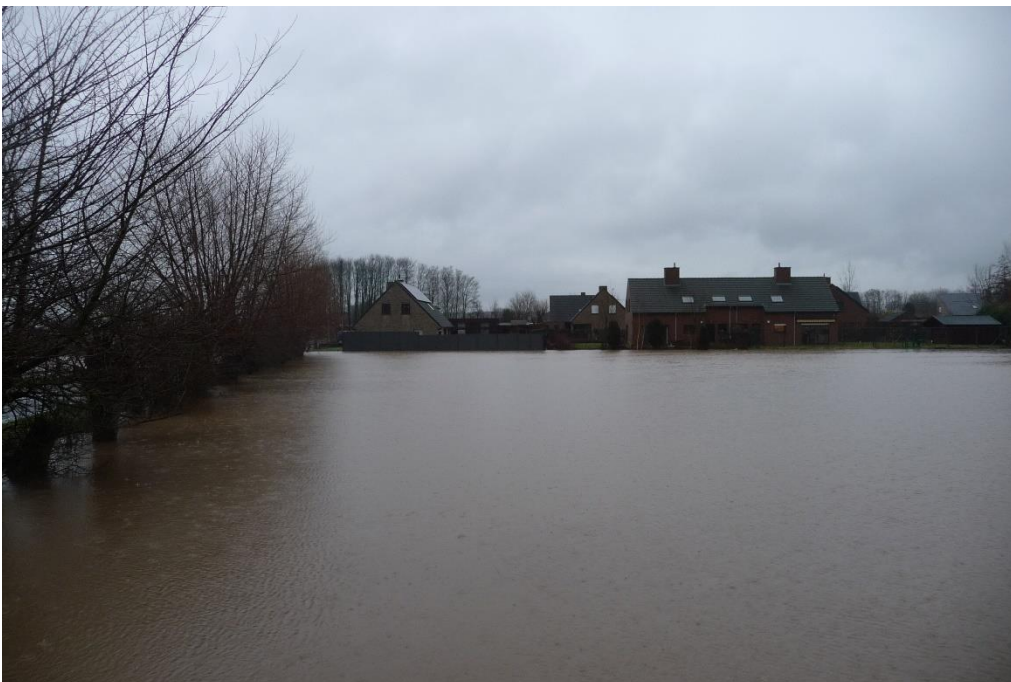
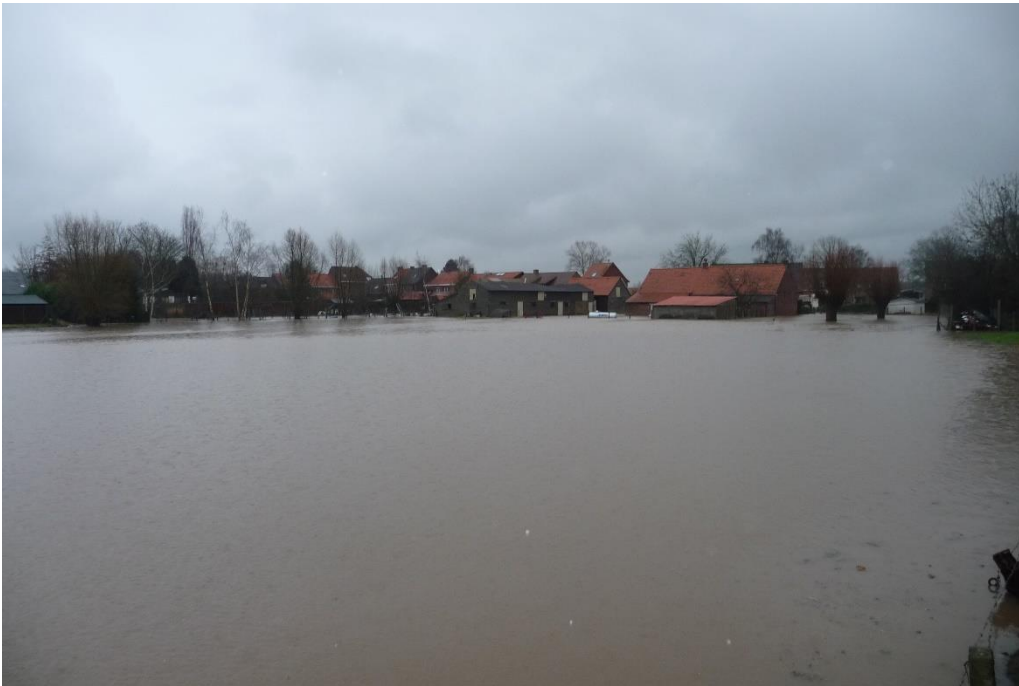
Photo t: Le centre du village de Voormezele a été confronté à des inondations le 5 mars 2012.

Au début du mois de mars 2012, Voormezele a été frappée durement par les inondations; surtout les maisons en contrebas, le long du Sint-Elooisweg (entre le Bollaertbeek et la plaine du Heuvelland). L'été 2014 fut également très tendu et, chaque fois qu'il pleuvait abondamment, tout le monde était aux aguets. Fin mai 2016 une partie du centre de Voormezele fut encore une fois inondée. En 1991 aussi, il y a eu une inondation.
