Journée d'étude Interreg V LYSE, ECOSYSTEM, LYNBATIS le 8 octobre 2018

Aménagement naturel des berges du Kleine Kemmelbeek à Heuvelland (Kemmel)

Travaux de dragage de l'Étang de Dikkebus à Ypres (Dikkebus)

Travaux en matière de gestion des eaux visant à sécuriser le quartier Jan De Cerf et aménagement d'un bassin de retenue des eaux le long du Kimmelbeek, à hauteur de la Jan De Cerfstraat à Ypres (Vlamertinge)

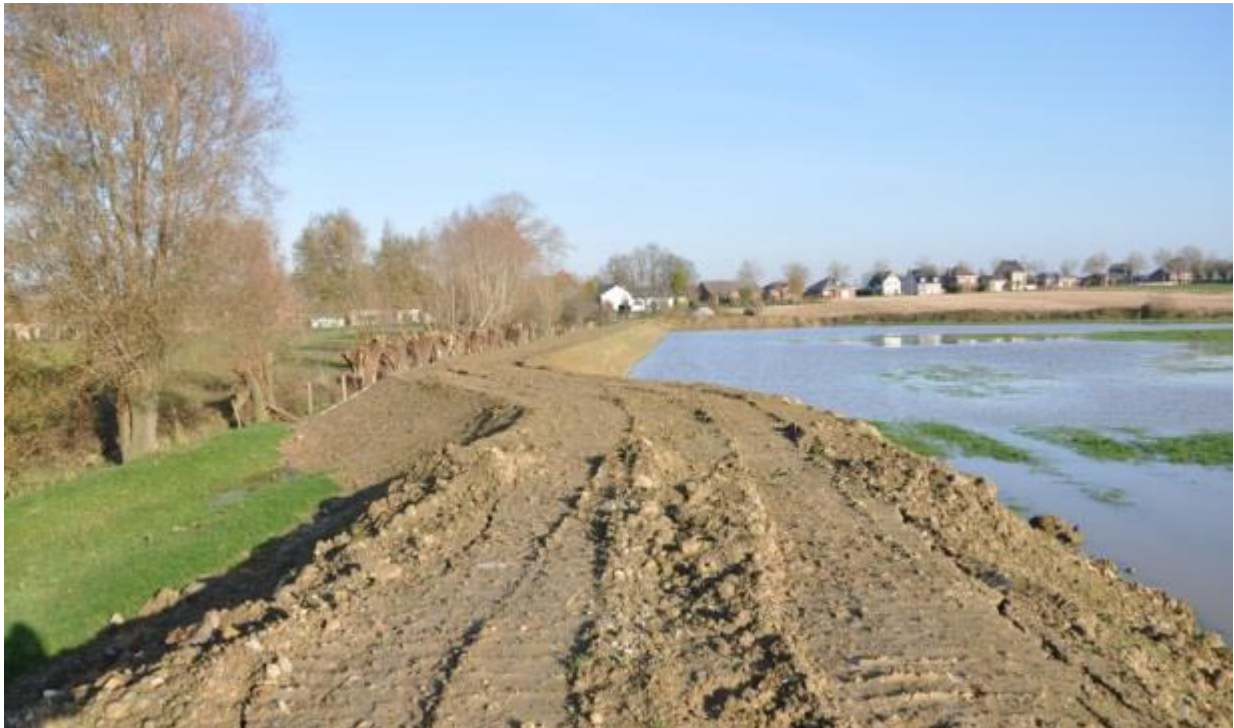
Photo s: Le 18 novembre 2016, la digue de protection a pu faire ses premières preuves.
